우리나라 주입방수의 발전과정

주식회사 슈퍼크랙실 방수연구소

우리나라 주입방수 공법(기술)의 발전과정

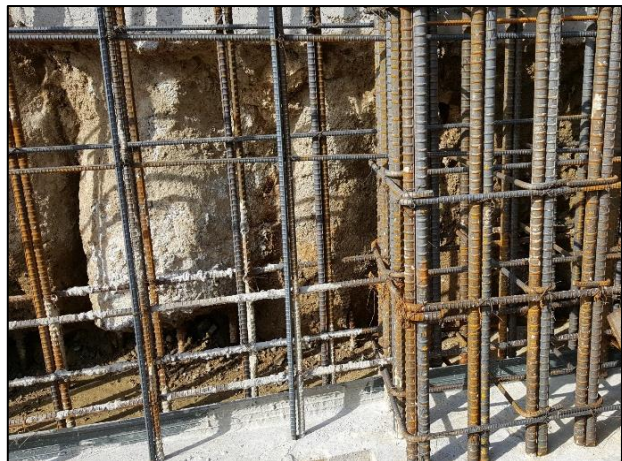
중흥동 평화맨션의 지하구조체 전체기둥 12개중 2개가 장기간의 누수로 인하여 2014. 7. 24. 건축후 34년 만에 철근이 팽창하고 기둥이 파열되어 대피하였다. 주거가 불가능하게 되어 입주민들은 인근의 초등학교에서 생활하였다. 이듬해 철거후 재건축하기로 결정하였다. 백년 이상을 사용할 수 있는 구조였지만 누수로 인하여 건물의 기초를 형성하고 있는 구조체 내부의 철근이 부식팽창하며 지탱할 수 없었다. 지하구조체 누수와 방수 대책을 전향적인 방향으로 파악하고 구조체 안전을 위한 누수 유지관리 방안이 필요하다.

지하구조체 철근 배근

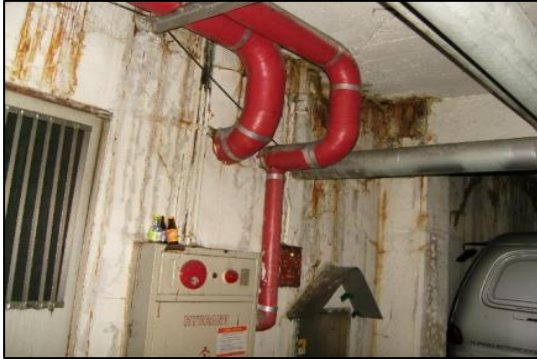
<우레탄계 주입재 부입후 상태악화된 장면>

건축후 17년(주입시공후 2년)

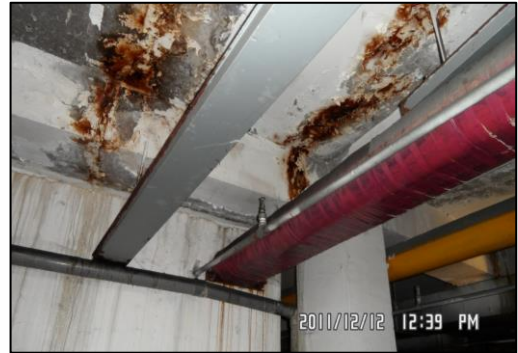
건축후 14년(주입시공후 3년)

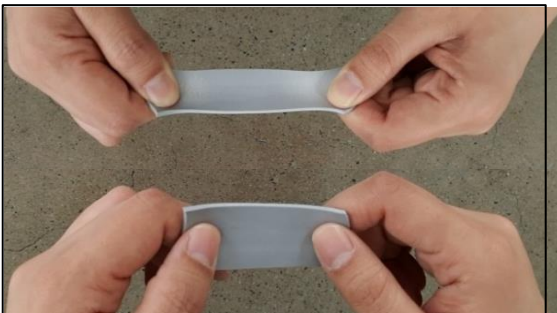
친환경 아크릴계 주입재(신축성 유지)

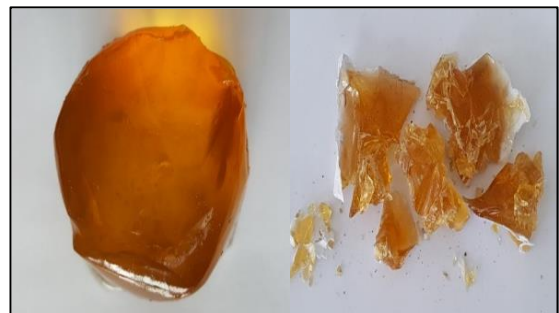
아크릴아마이드계 주입재(유리처럼 굳어짐)

그리고 아크릴아마이드가 물속에 있을 때는 겔상태로 유지 되지만 지하에 있더라도 건조한 상태가 되면 유지처럼 딱딱하게 굳어지고 방수기능을 상실한다.

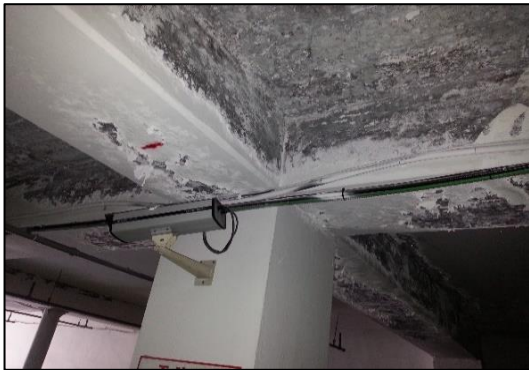
<사진1>

공극 누수유입 및 철근 부식 이동누수"㉠"

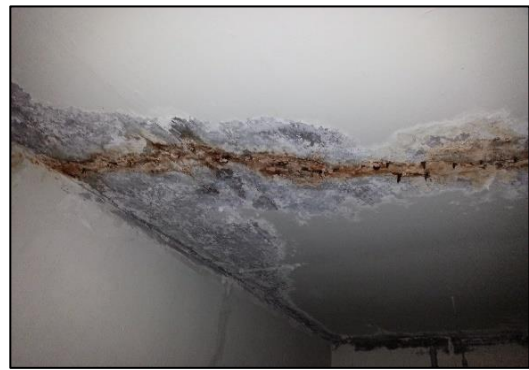
<사진2>

균열누수 및 철근부식 이동 누수"㉡"

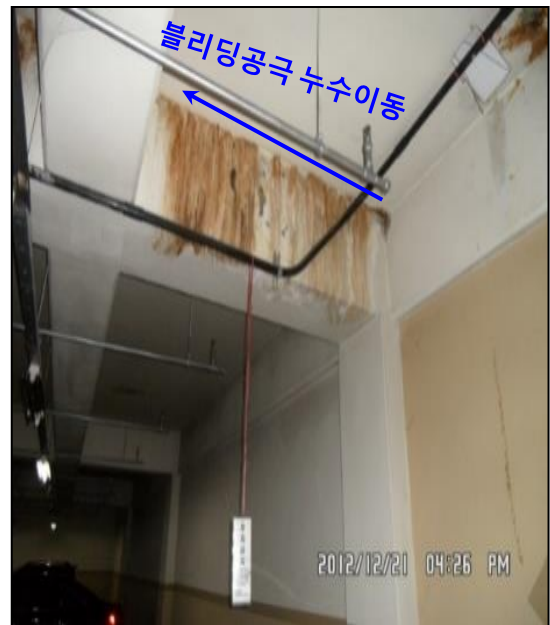
블리딩(현상)공극 누수와 철근부식 (우레탄계 주입후 재누수)

상부구조물 블리딩 및 다짐불량 공극 누수

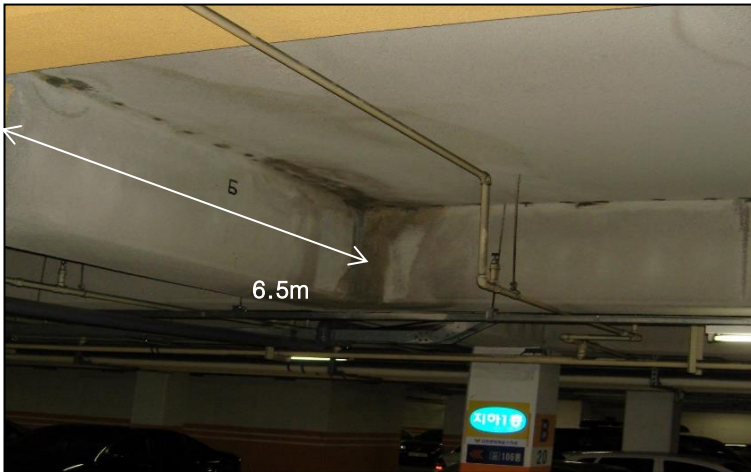
서면000아파트 2004. 12. 입주

내부 공극주입 시연(친환경아크릴 주입재 사용)

- 구조체 내부 공극체적확인
- 구조체 내부 공극 충전으로 누수유입 및 이동공극 방수

- 시연길이 ; 6.5m
- 주입총량 ; 6.kg(4999.8cc)
(친환경 아크릴주입재 비중 1.2kg/ℓ)
- 주입재 1kg ; 833CC(체적)

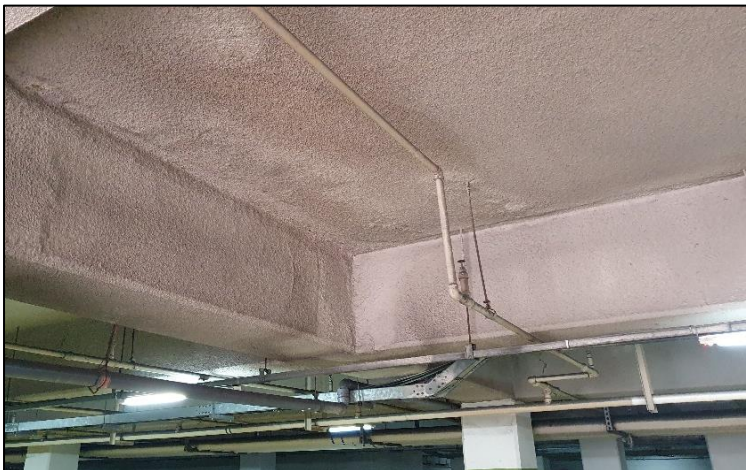
▶위치 ; 105동 지하주차장 B1
출입구 좌측 천정

← 내부 공극주입방수후
방수성능 유지상태 확인

※확인일시 ; 2021. 4. 23.

※확인결과 ; 누수발생 없음

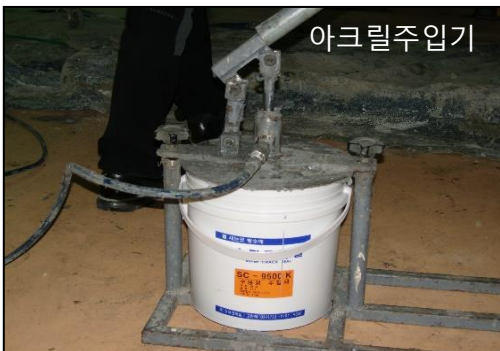
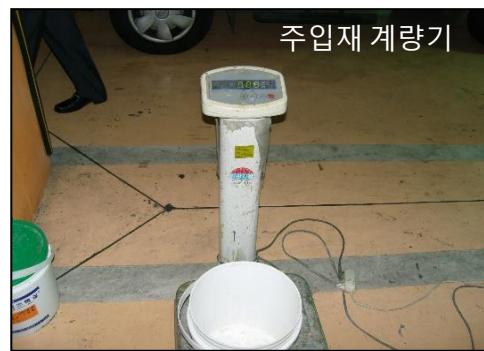
※주입압력 ; 5~500kgf/cm²

※구조체 내부공극 체적 확인 방법 ; $(\text{주입시공전 무게} - \text{주입시공후 무게}) \times 833.3 = 0000 \text{ cc}$
(주입재 비중은 1.2kg/ℓ, 1ℓ = 833.3cc)

※공극체적 확인 공법 ; 특허 제10-1000497호

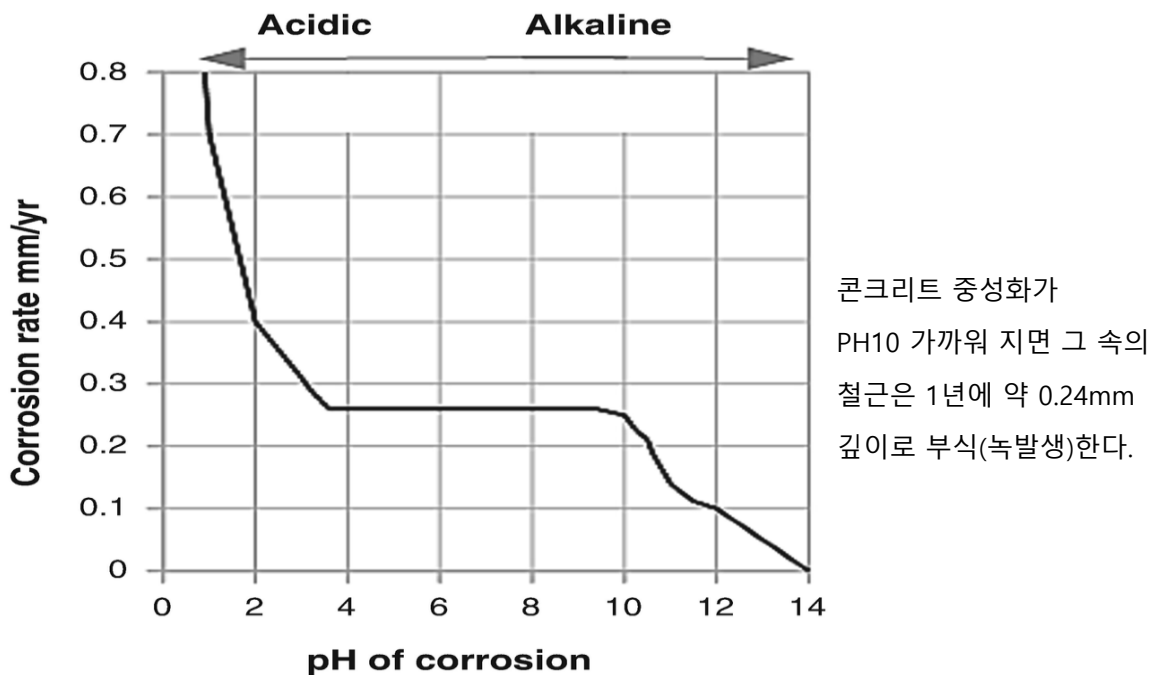
<콘크리트의 중성화에 따른 철근의 부식 속도>

콘크리트 중성화가 PH10 가까워지면 그 속의 철근은 1년에 약 0.24mm 깊이로 부식(녹발생)한다.

PH12~14인 콘크리트가 PH10.45이하로 중성화가 시작되면 철근의 부식속도는 1년간 0.24mm정도 깊이로 부식하고 철근에 물이 스며들어도 철근의 부식속도는 가속화한다. 탄산가스(CO2)를 함유한 주입방수재는 콘크리트 중성화를 촉진하고 방수성능이 없는 주입방수재는 물(H2O)의 유입을 촉진하여 철근부식을 촉진한다

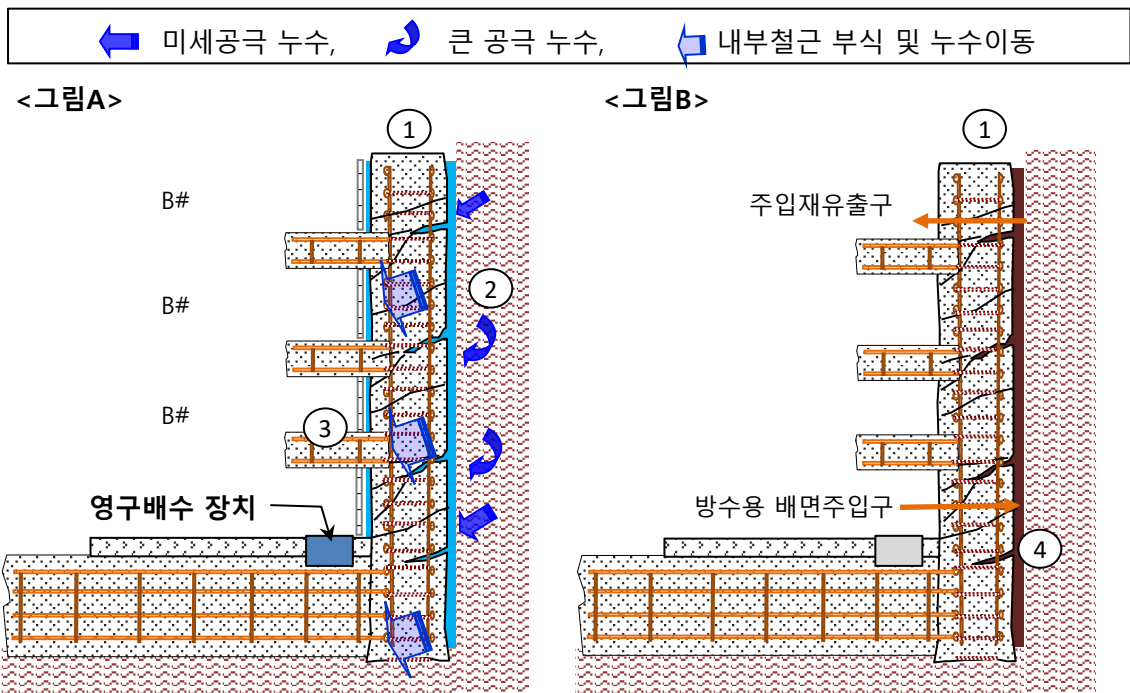
<그림A>의 지하연속벽 외부 물이 있는 부위"②"에서 지하연속벽 "①"을 통과한다.

지하연속벽 "①"속에는 고층전물을 지탱하는 지하구조체로서 내력을 감당할 만큼의 많은 철근이 배근되어 있다. 물이 통과하는 구조체의 철근은 부식하게 되고 철근이 부식하면 구조체는 붕괴한다.

<그림B>의 배면주입방수구를 통하여 주입방수재를 주입하여 새로운 방수층"④"를 조성하여 "①"의 지하연속벽(철근)에 물의 유입을 원천적으로 차단해야 건물 유지관리가 가능하다.

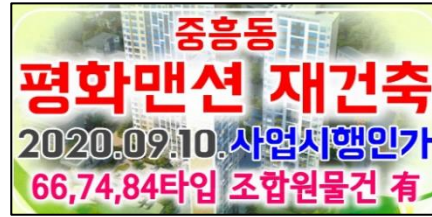
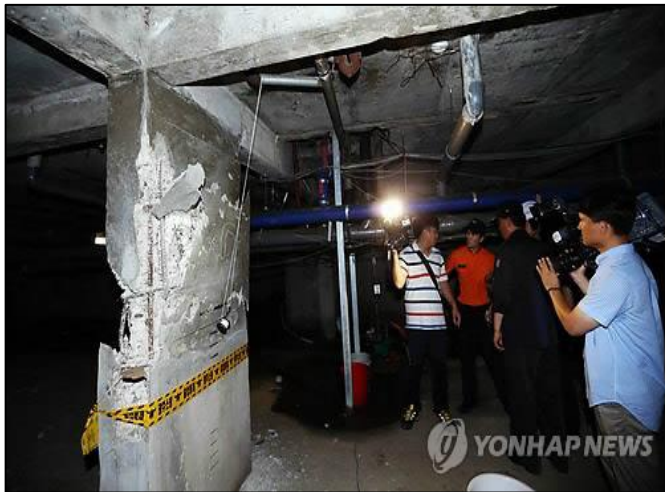
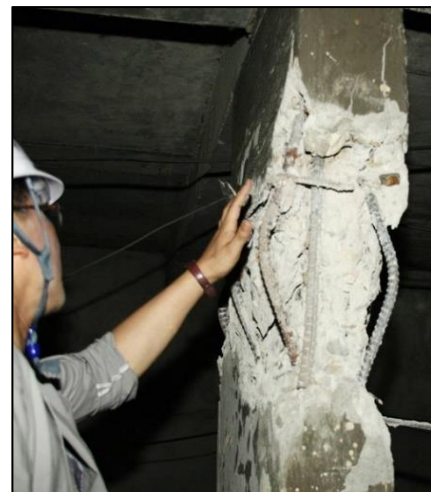
- 1)광주시 북구 중흥동의 평화 맨션 ; 건축후 33년(1981년 건축)
 2014년 7월 24일 건물 붕괴조짐 현상 나타남, 입주민 긴급 대피
 정밀 진단 결과 철거후 재건축 판정(2015년)

※원인 ; 상시 누수로 인한 주요구조부 철근부식 팽창 ;
 지하층 기둥 12개중 2개 기능상실

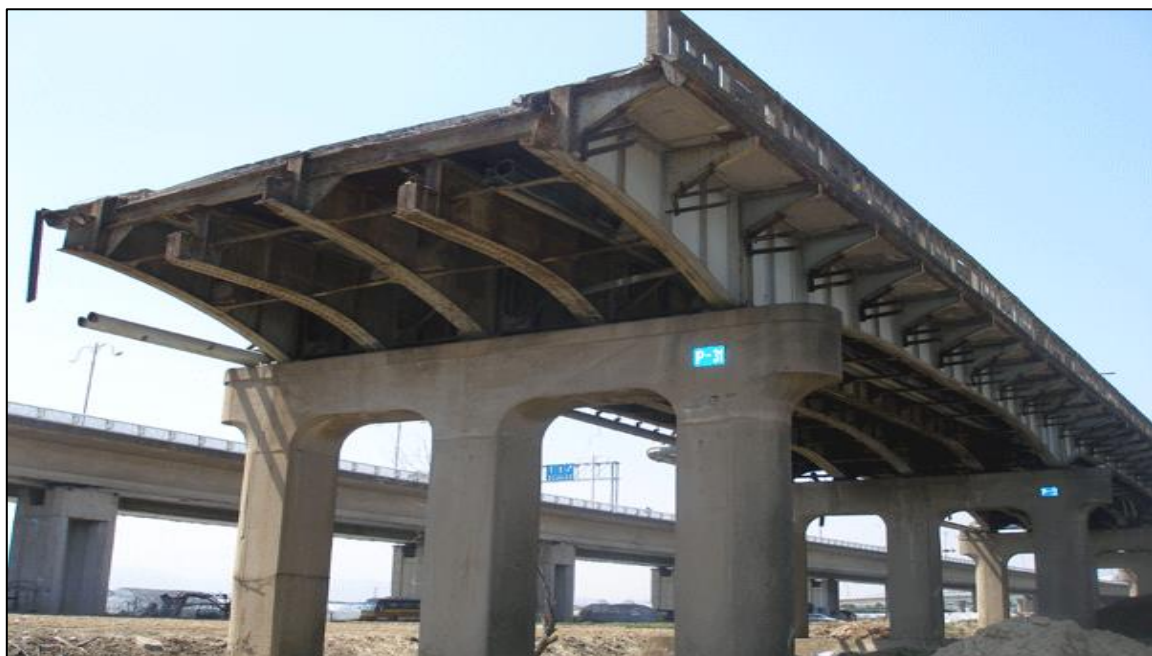
- 2)구포다리 붕괴 ; 1933. 3 준공(준공후 73년)
 2005년 9월 붕괴, 길이 1060m
 ※원인 ; 우천시 침수로 인한 철근 부식, 내력상실

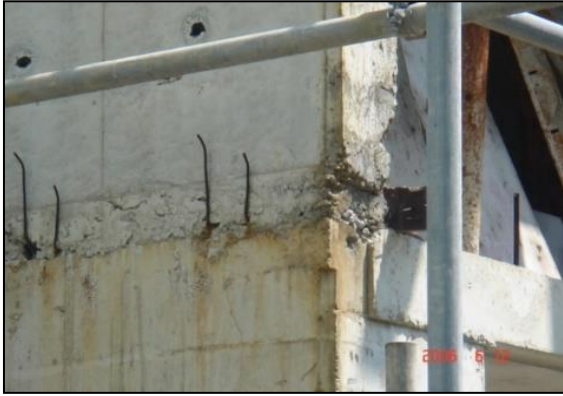
콘크리트 속의 자갈몰림 공극

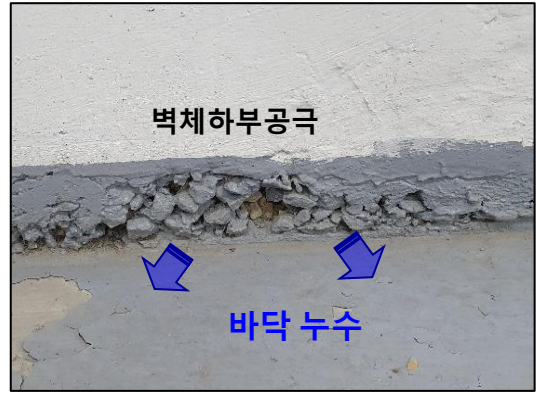
벽체하부 자갈몰림 공극

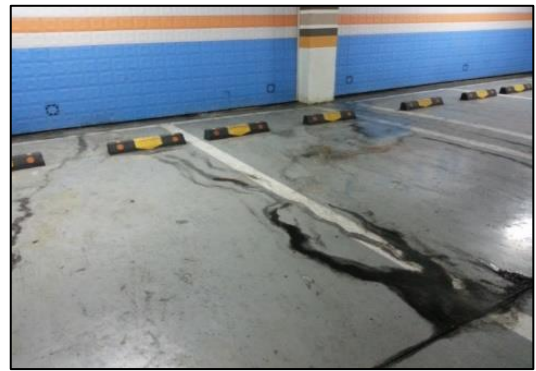
누수가 발생한 구조체는 균열보다 구조체 내부에 존재하는 공극에 의한 누수유입과 이동통로 차단을 목적으로 주입방수를 시공해야 효과적이다.

벽체 공극누수 바닥누수

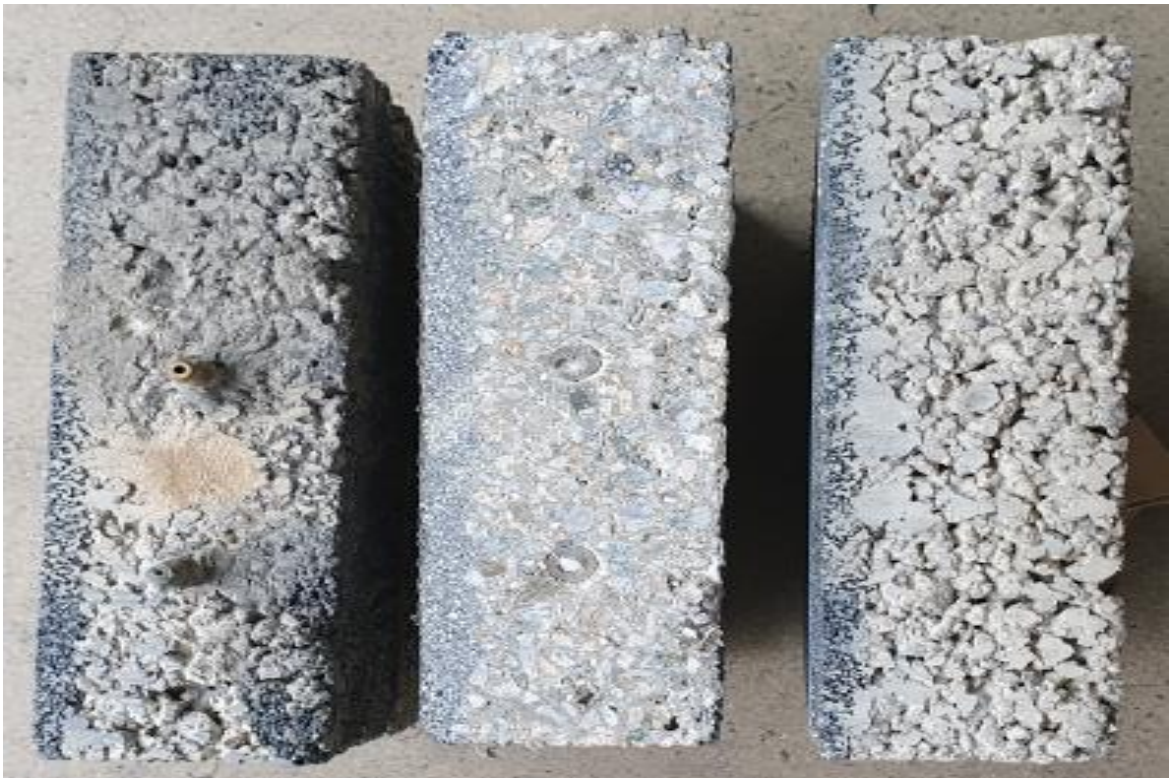
<구조체 내부공극 친환경 아크릴계 주입재 주입충진 상태 비교>

주입구 설치

주입된 공극

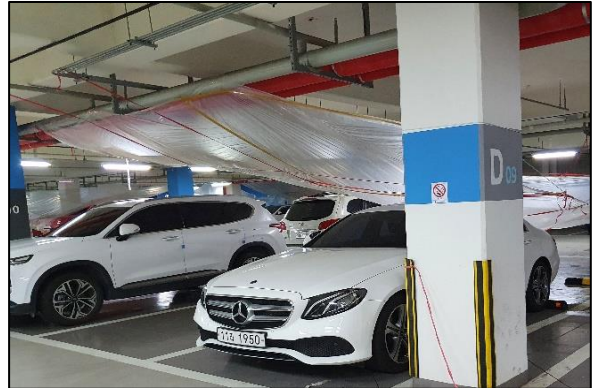
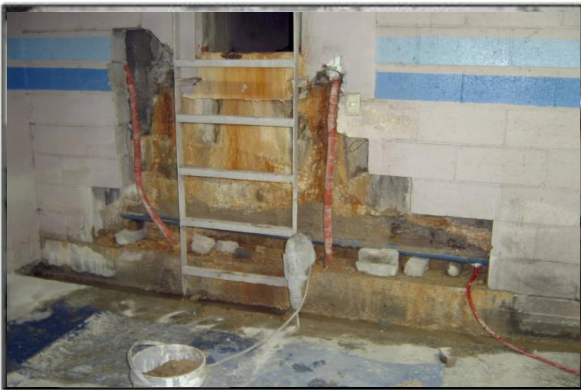
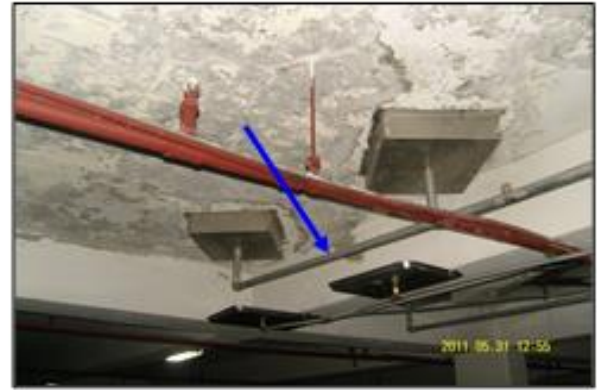
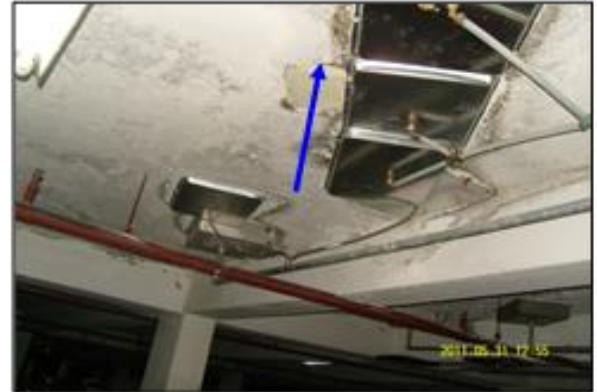
3)-2지하구조체 유도방수의 비효율성

구조체 내부에 유입된 물은 철근을 부식시키면서 철근을 따라 이동한다
그러므로 물받침을 받치는 등의 유도방수는 실패성이 없다
